地盤20年保証

地盤調査で、安心の地盤を確立・保証します。

地盤保証20年間/最高5,000万円

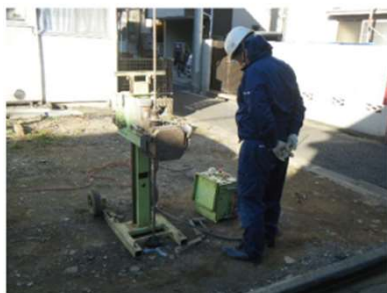
地盤調査

建物に合わせて地盤調査を行います。建物の四隅と真中の計5カ所を調査します。弱い地盤の場合は回転数が少なくなり、強い地盤の場合は回転数が多くなります。

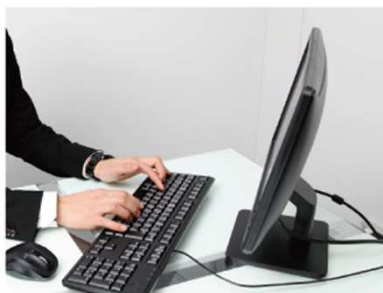
地盤の判定/データ解析

地盤調査データを基に、保証会社に判定を依頼します。判定結果により地盤改良補強の有無が決まります。地盤補強の工法については立地条件も考慮して決めていきます

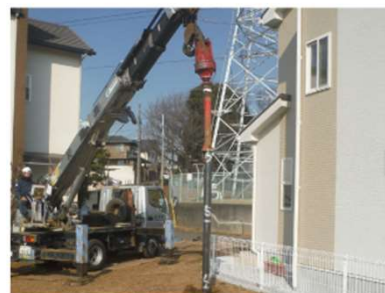
地盤補強/鋼管杭

安定した支持層が深い場合や高低差のある敷地で良く使われる工法です。杭を回転させながら地盤に貫入させます。

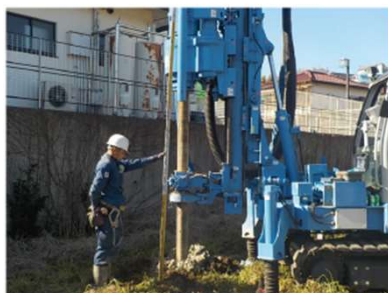
地盤補強/柱状改良

地中にセメントの柱を造って土の密度をあげていきます。もっとも一般的に多く使われている工法です。※六価クロム対応型のセメントを使用しております。

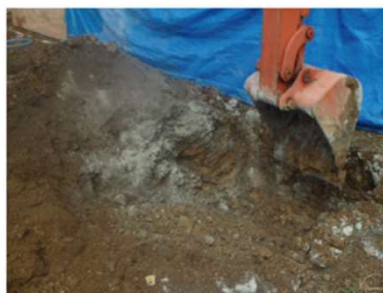
地盤補強/表面改良

地層の土とセメント系固化材を混合攪拌し、固化させることで地盤強化と沈下抑制を図る工法です。地表面から深い部分の補強に適しています。
